Material didactico para docentes en
Arquitectura o Ingenieria Civil

Capítulo 7A:

**Aplicaciones estructurales del
corrugado de acero inoxidable**

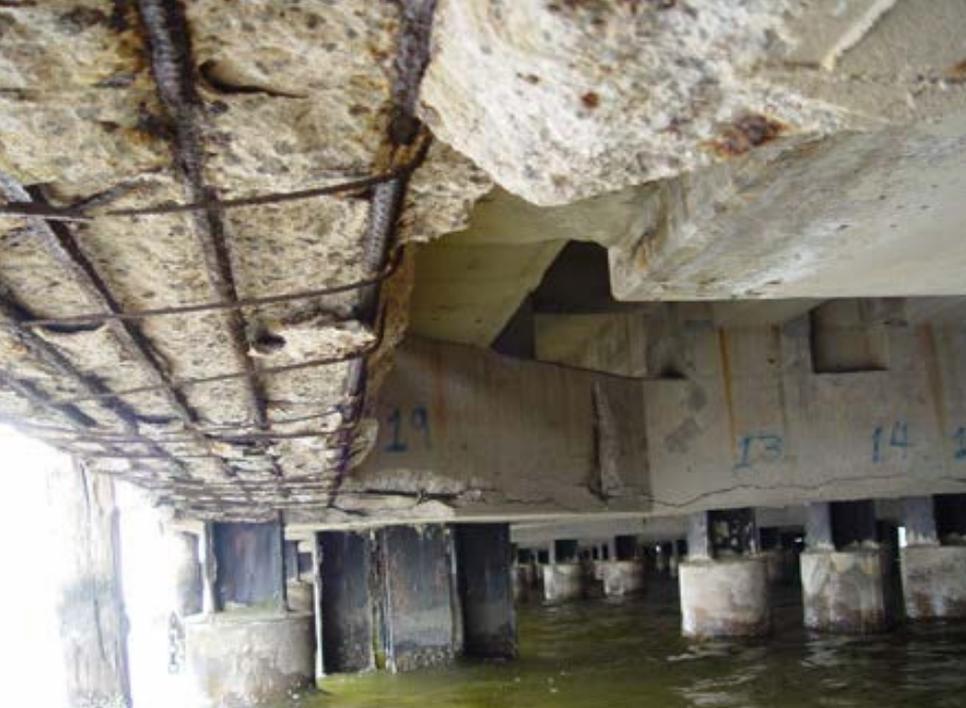
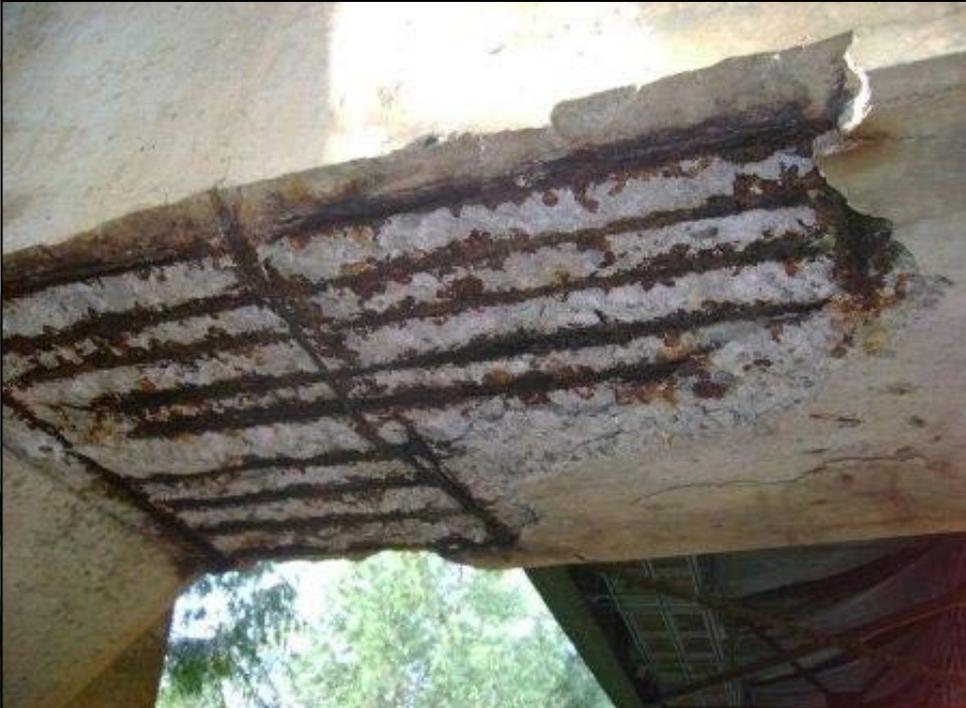
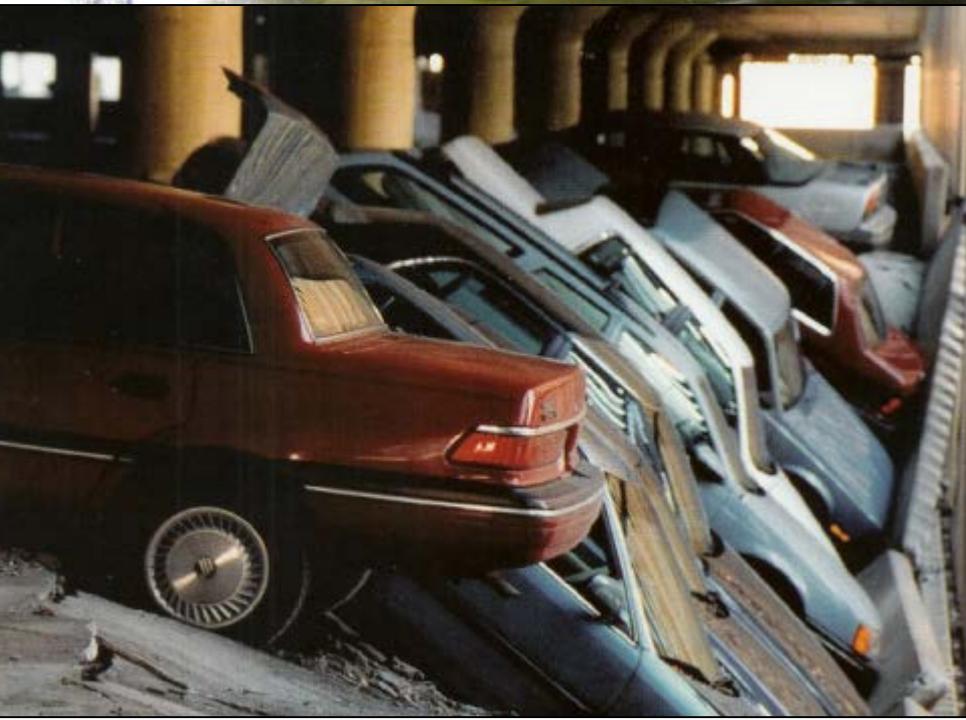
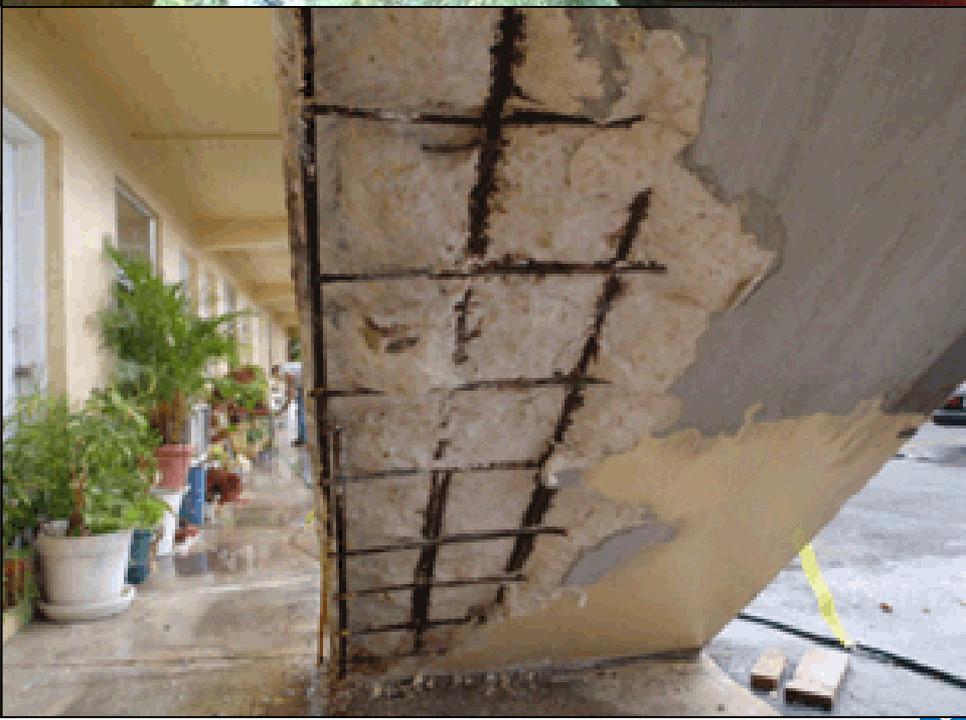
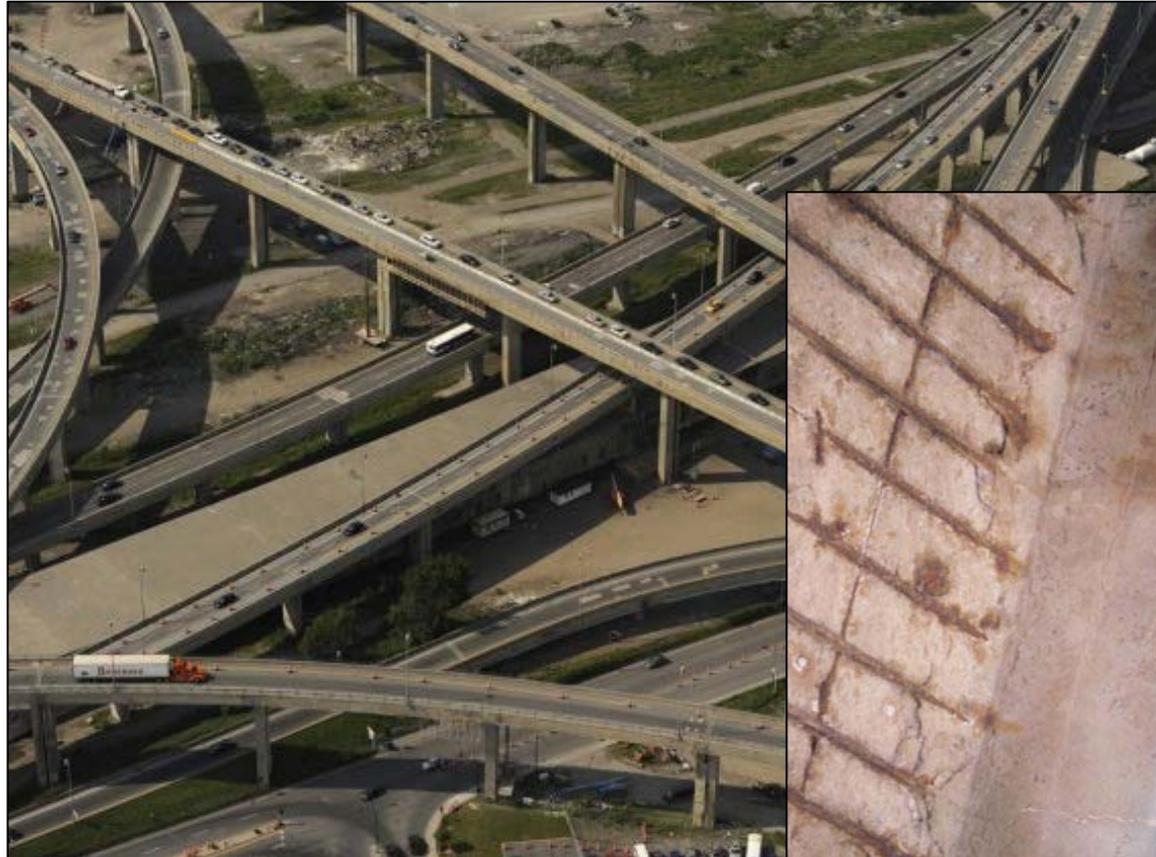
Un caso de estudio: Corrosión en el intercambiador de la autopista Turcot en Montreal ^{1,2}

- Un intercambiador clave entre las autopistas Decarie (Norte-Sur) y Ville Marie (Este-Oeste), construidas en 1966.
- Cerca de 300,000 vehiculos al día
- Construido en hormigón armado muy corroidos actualmente como consecuencia de las sales de deshielo

Tiene que ser reemplazado

- A pesar de la constantes supervisiones y reparaciones, tiene que ser retirado o parcialmente reemplazado
 - Coste estimado más de CAD 3000M.
 - Además, otros CAD 254M serán necesarios para asegurar la seguridad hasta que se terminen las obras en 2018
- La esperanza de vida de la estructura será solo de 50 años

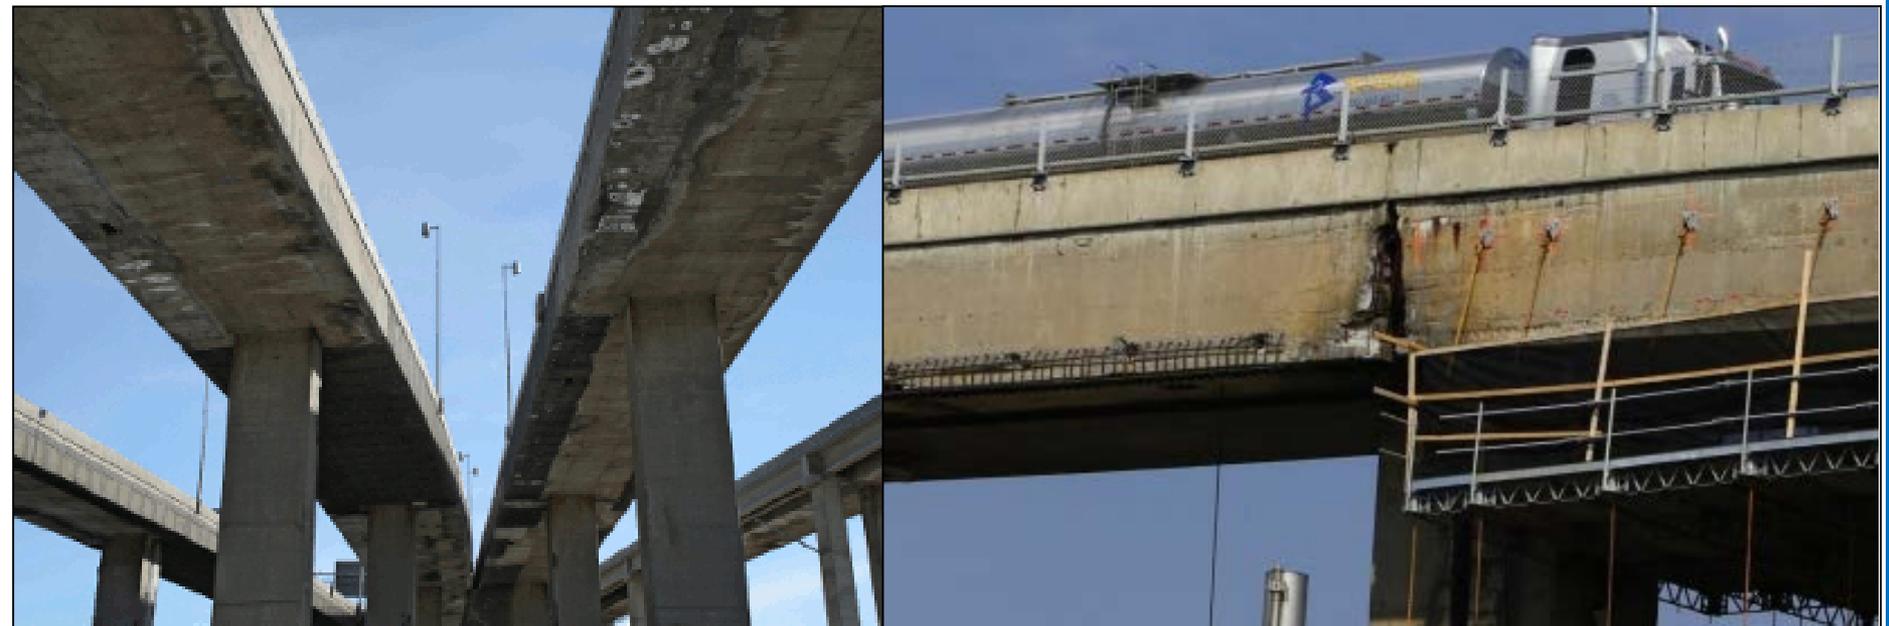
Cómo el hormigón armado puede ser dañado como consecuencia de la corrosión

Difusion de iones corrosivos (generalmente cloruros) a través del hormigón:

Pasos³:

1. Una vez los iones alcanzan el acero al carbono (t_0), la corrosión comienza
2. El material corroído, que ocupan un mayor volumen que en su estado original, genera presión hacia el exterior
3. Se generan grietas en el hormigón (t_1), creando acceso libre a los cloruros
4. La cobertura de hormigón se desprende (spalling) (t_3), exponiendo al aire la armadura
5. Si no se atiende a la corrosión, ésta continua, hasta que la armadura no puede soportar la carga aplicada y la estructura colapsa (t_4)

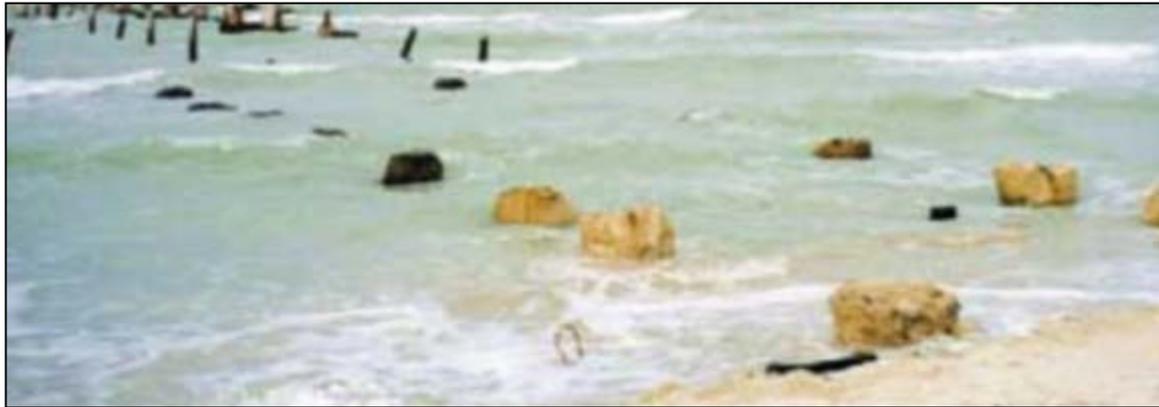
El embarcadero de Progreso (1/3)^{5,6}

En Progreso (Mexico), fué construido un embarcadero en 1970.

El ambiente marino hizo que se corroyera la estructura con el consecuente fallo de la estructura.

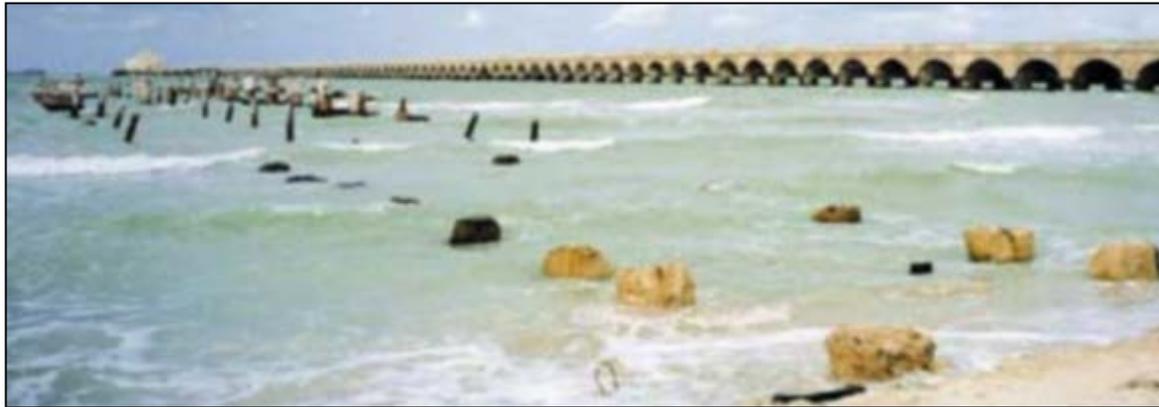
El embarcadero de Progreso (2/3)

El embarcadero que aparece al lado, fué edificado entre 1937 y 1941 empleando corrugado de acero inoxidable.

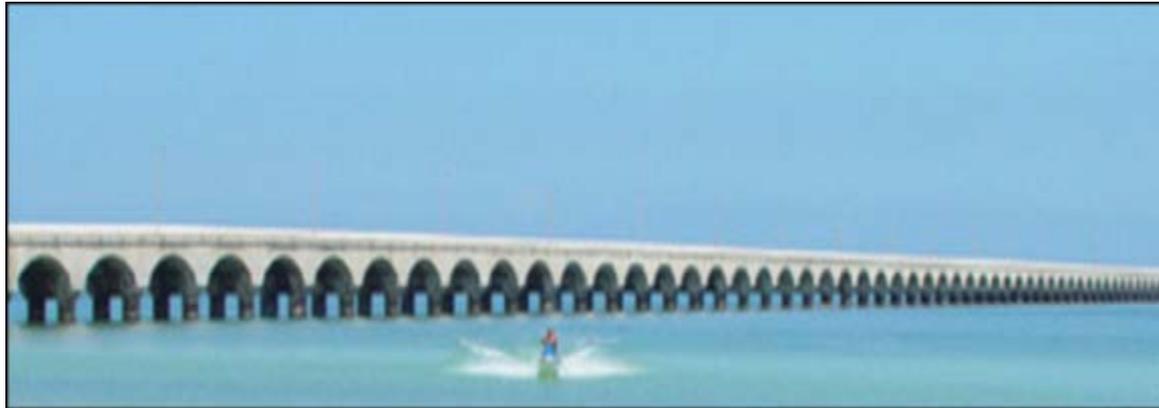
El embarcadero de Progreso (3/3)

Desde entonces, se ha mantenido en servicio sin mantenimiento alguno y permanece en inalterado.

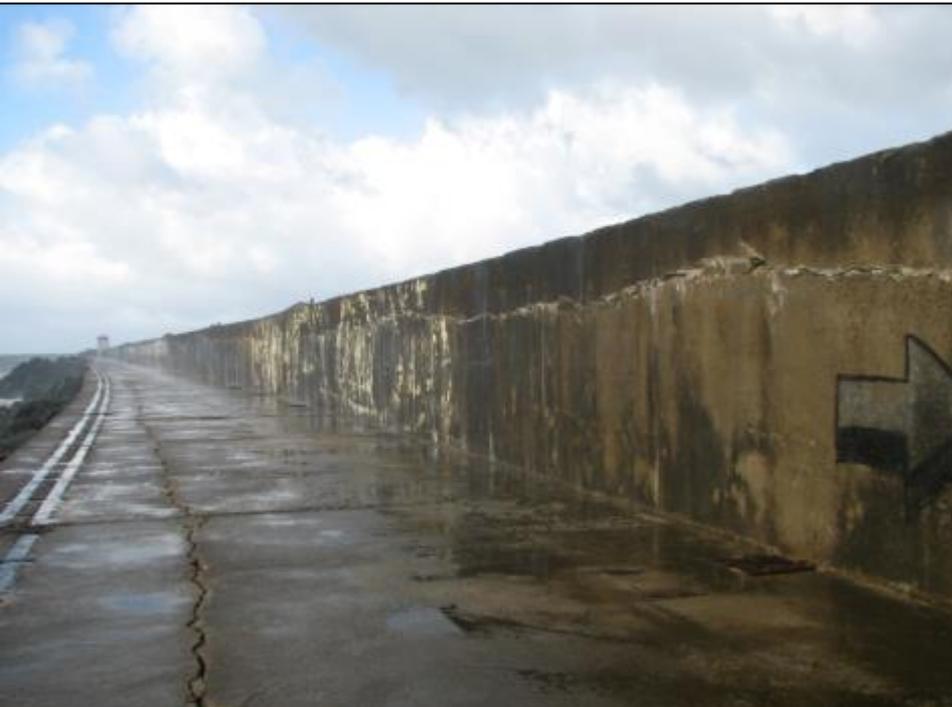
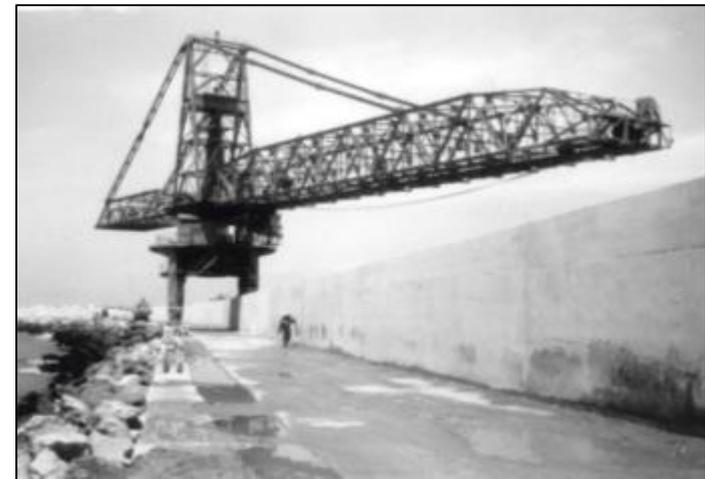
Grietas en el dique y las paredes que necesitan reparación

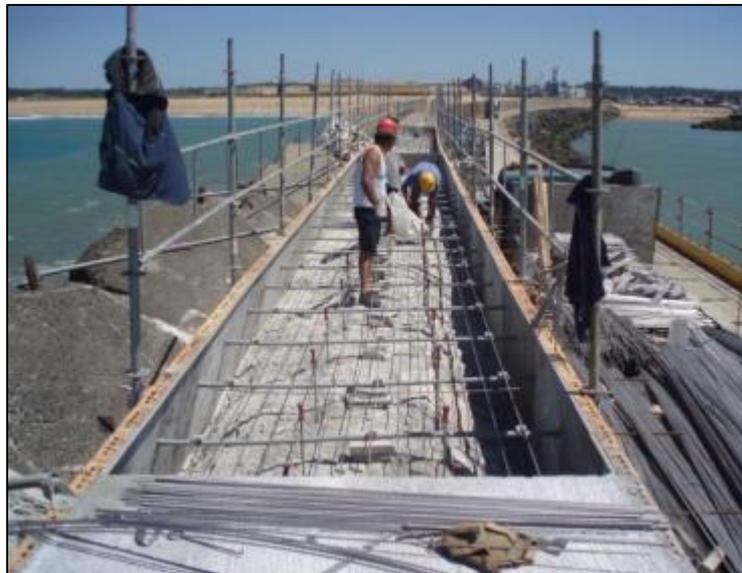
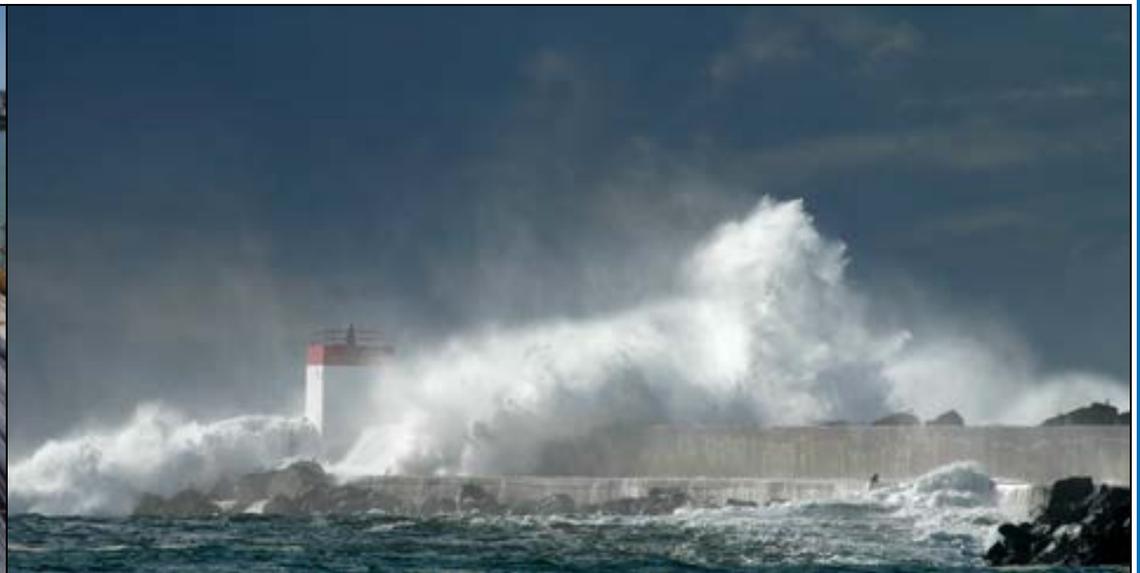
Reparación del rompeolas

Principios de 2014, temporal sobre el dique

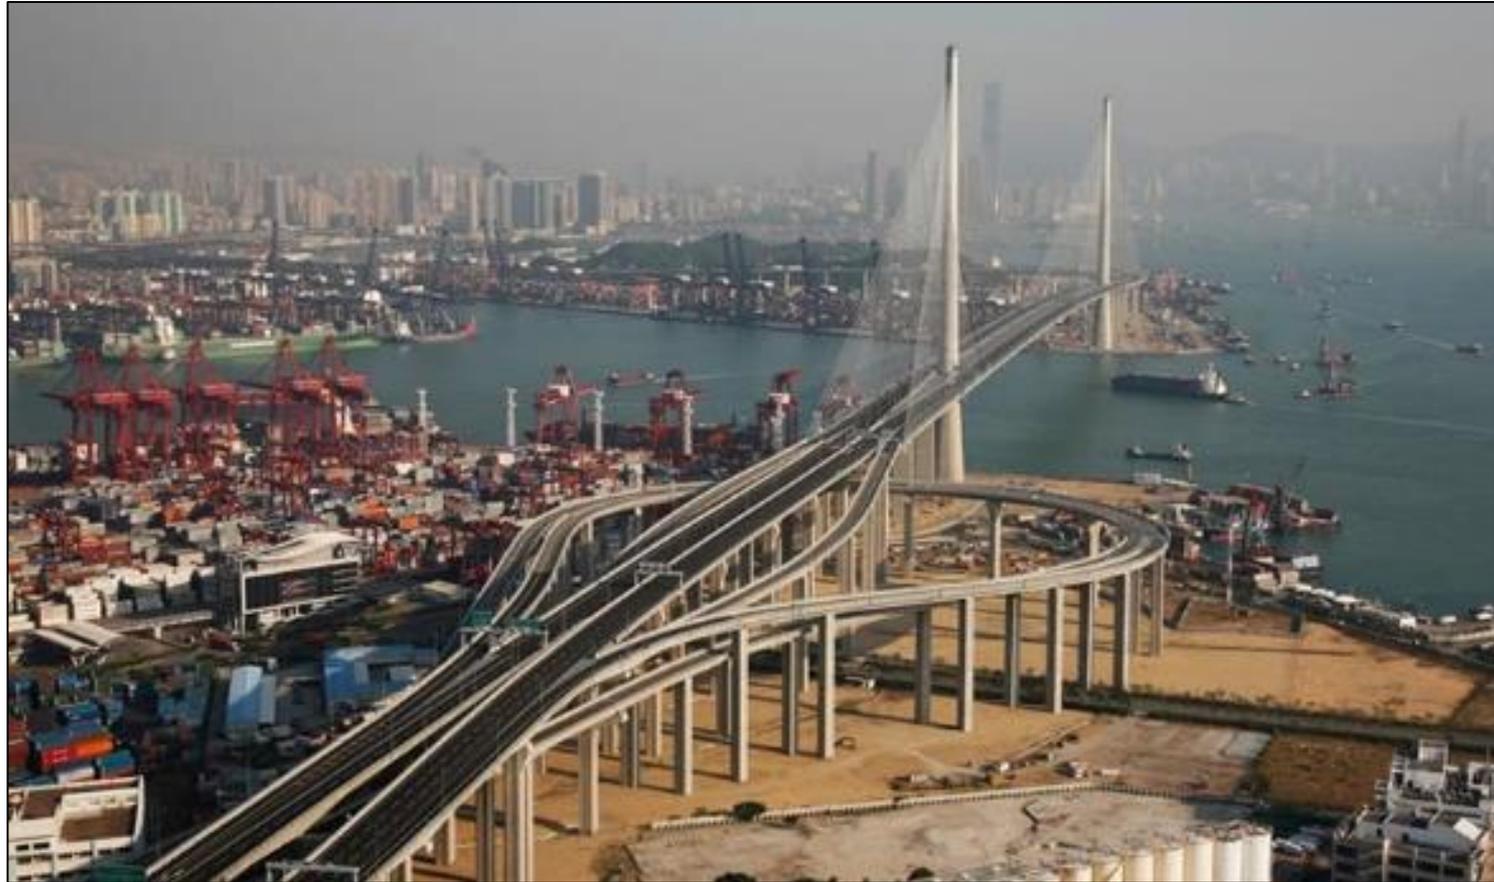
Puente Stonecutters Hong Kong^{12,13}

Se trata del segundo puente atirantado más largo del mundo, con un vano central de 1,018m. Las torres son de 298m de altura con 1,600 toneladas de acero inoxidable estructural en la zona de los anclajes del cable y 2800 toneladas de acero inoxidable corrugado en el hormigón armado de las torres.
