路桥整修

诺坎普、丝鱼川，新泻县，日本

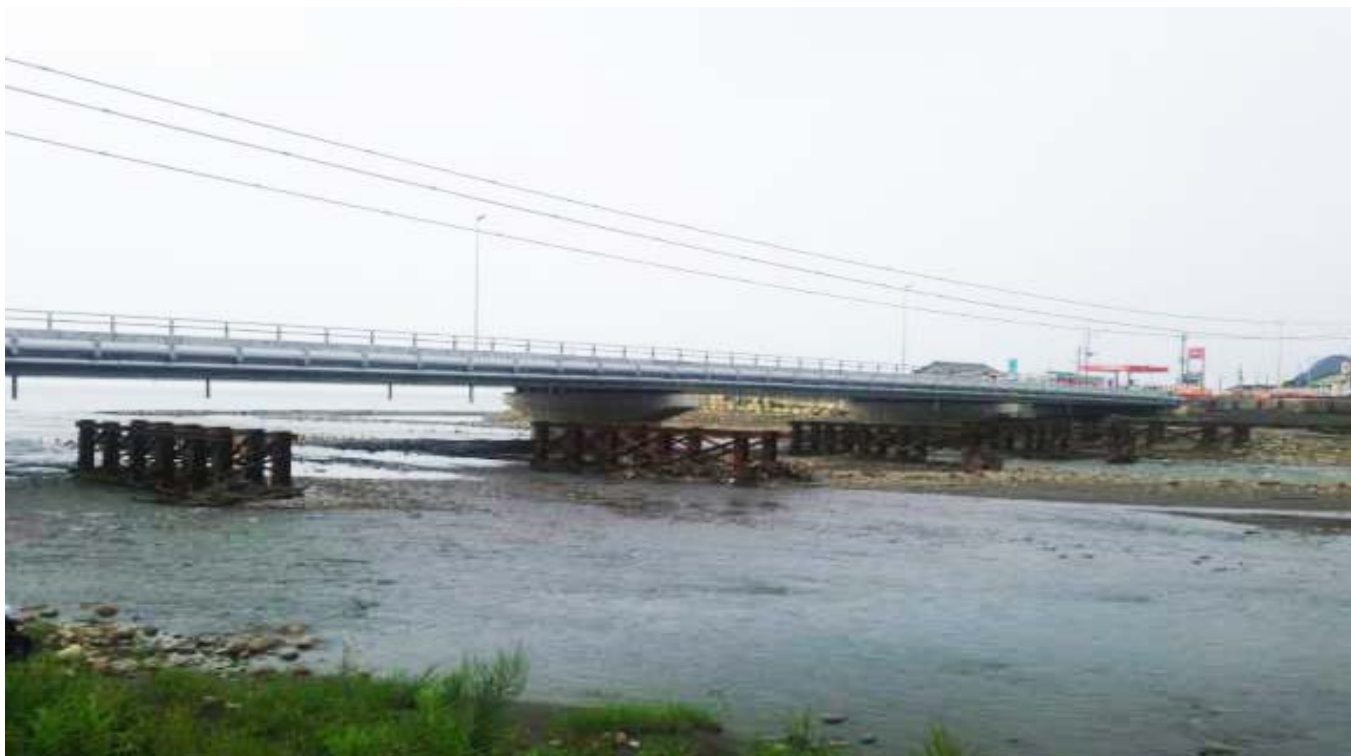
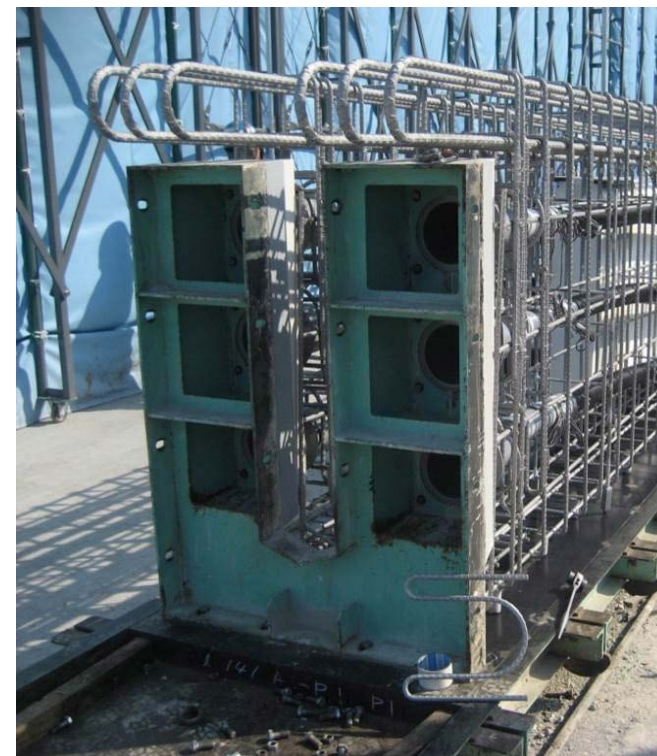
日本西部沿海公路的混凝土路桥已经遭到严峻腐蚀。除了海洋大气含有氯化物之外，另一个原因就是冬天使用除冰盐。桥的整改方案选用了铁素体不锈钢，这是一个非常合理并节约成本的方案。桥结构共有四段，其中暴露在外的两端的桥段需

要替换。新桥段是在现场浇铸成型的，其中混有 SUS410 含铬量为 17% 的不锈钢钢筋，一方面能够抗腐蚀，另一方面能够满足成本要求。新路桥建设中使用不锈钢钢筋并不罕见，本案例旨在说明路桥的维修和改造过程中使用不锈钢在技术和经济性上都是可行的。
