混凝土桥梁加固

渥太华，安大略省，加拿大

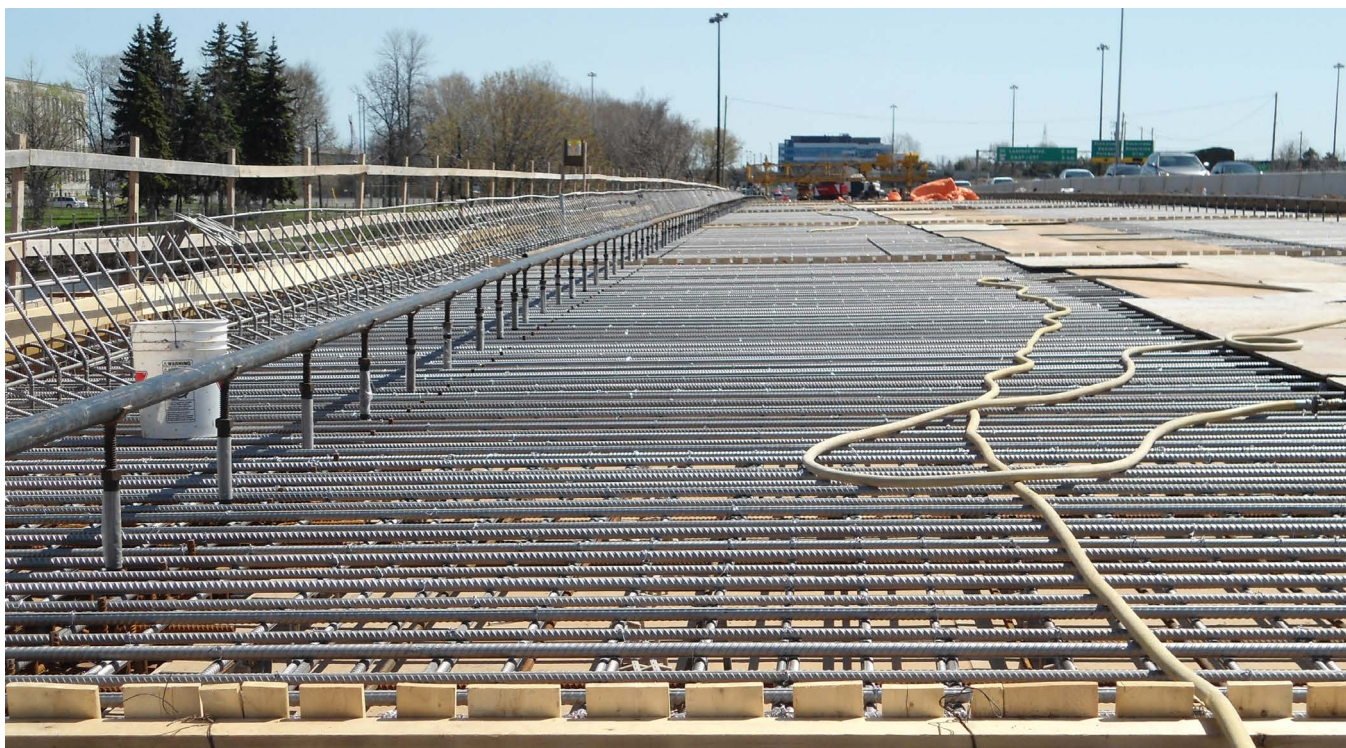
在冬季使用除冰盐的地区，不锈钢筋能带来好处。图：Frank Smith

该政策实施后的最近一个项目是于2014年完工的Hurdman大桥。该桥位于全国最繁忙的高速上，桥面和防护墙选用了双相不锈钢钢筋。为了防止浇筑水泥时钢筋变形的绑扎铁丝选用了316奥氏体钢，钢筋挂钩也用不锈钢制成。选用不锈钢充分表明对纳税人缴纳的税金负责，对司机及乘客的时间负责。
