路桥整修

诺坎普、丝鱼川，新泻县，日本

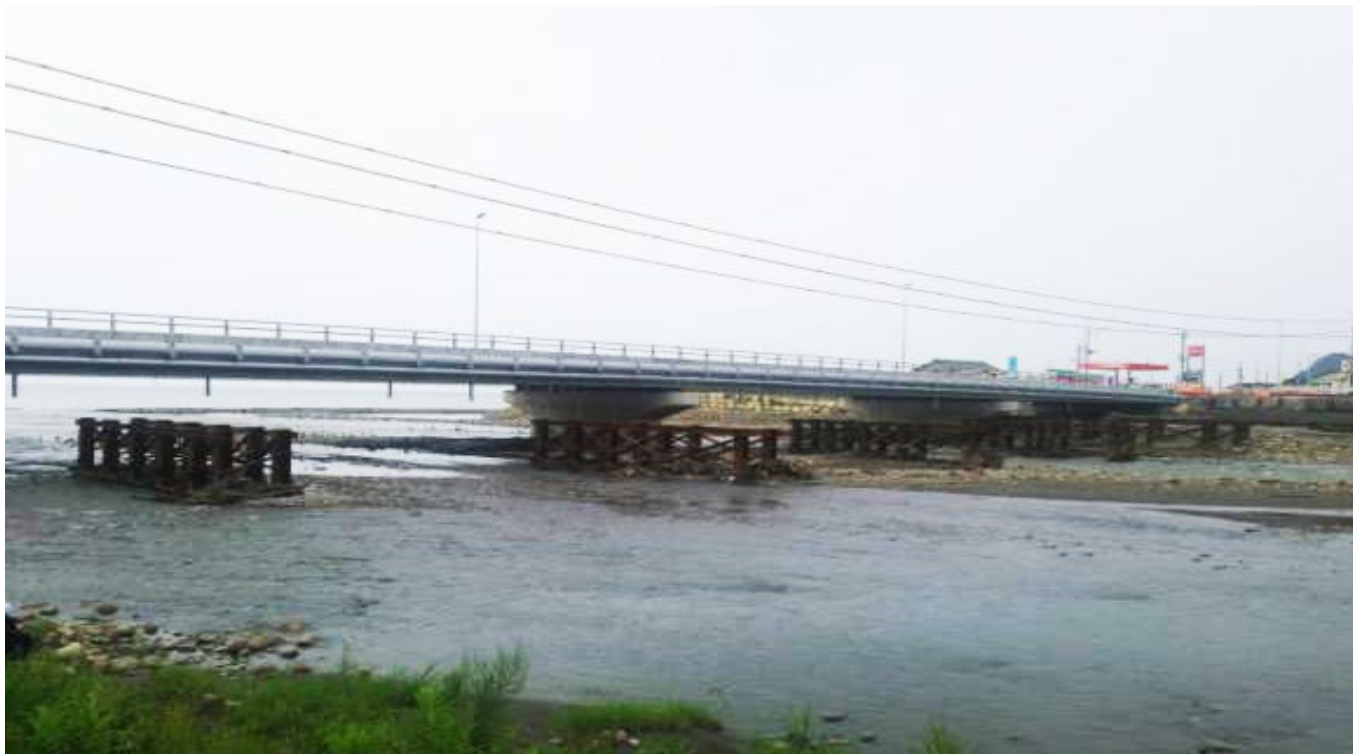
日本西部沿海公路的混凝土路桥已经遭到严峻腐蚀。除了海洋大气含有氯化物之外，另一个原因就是冬天使用除冰盐。桥的整改方案选用了铁素体不锈钢，这是一个非常合理并节约成本的方案。桥结构共有四段，其中暴露在外的两端的桥段需

要替换。新桥段是在现场浇筑成型的，其中混有 SUS410 不锈钢钢筋，一方面能够抗腐蚀，另一方面能够满足成本要求。新路桥建设中使用不锈钢钢筋并不罕见，本案例旨在说明路桥的维修和改造过程中使用不锈钢在技术和经济性上都是可行的。
