Material didactico para docentes en
Arquitectura o Ingenieria Civil

Capítulo 7A:

**Aplicaciones estructurales del
corrugado de acero inoxidable**

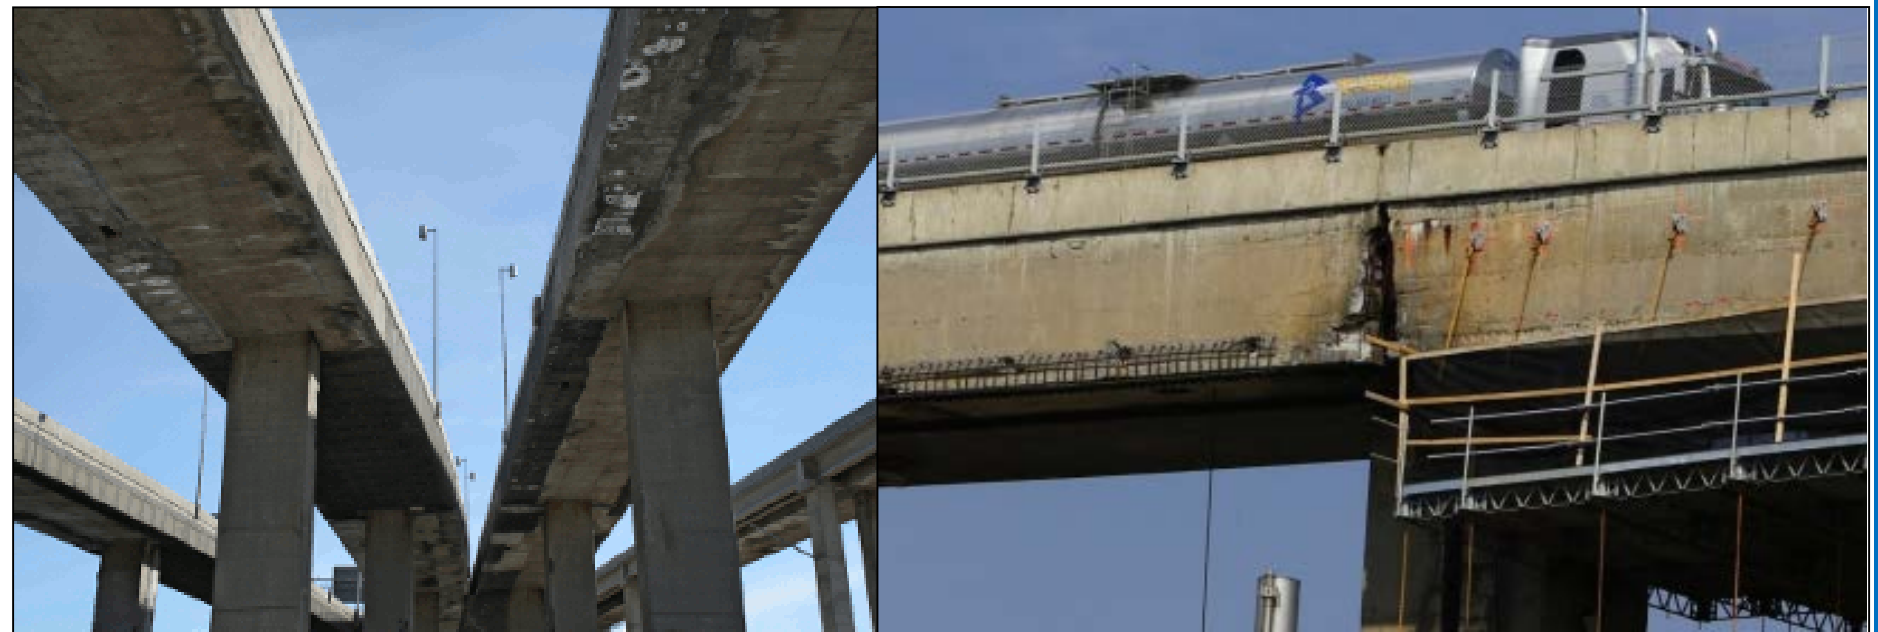
Un caso de estudio: Corrosión en el intercambiador de la autopista Turcot en Montreal ^{1,2}

- Un intercambiador clave entre las autopistas Decarie (Norte-Sur) y Ville Marie (Este-Oeste), construidas en 1966.
- Cerca de 300,000 vehiculos al día
- Construido en hormigón armado muy corroidos actualmente como consecuencia de las sales de deshielo

Tiene que ser reemplazado

- A pesar de la constantes supervisiones y reparaciones, tiene que ser retirado o parcialmente reemplazado
 - Coste estimado más de CAD 3000M.
 - Además, otros CAD 254M serán necesarios para asegurar la seguridad hasta que se terminen las obras en 2018
- La esperanza de vida de la estructura será solo de 50 años

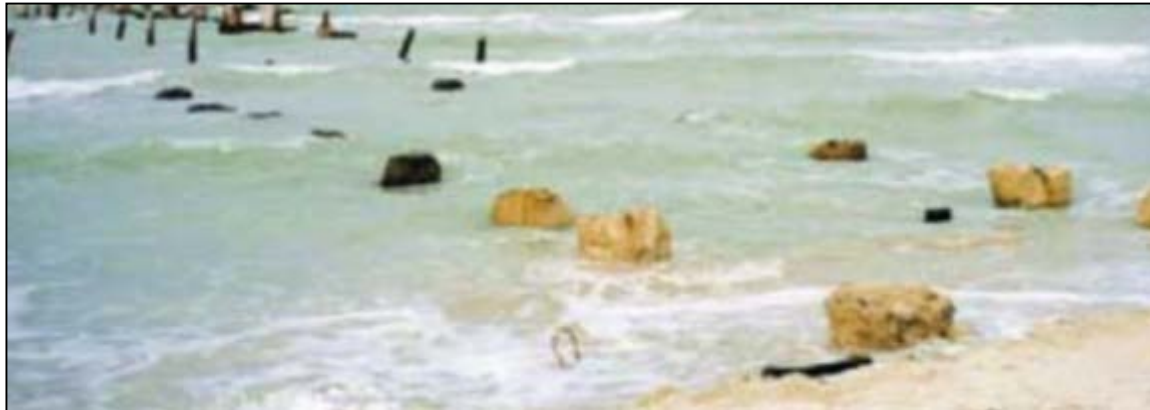
El embarcadero de Progreso (1/3)^{5,6}

En Progreso (Mexico), fué construido un embarcadero en 1970.

El ambiente marino hizo que se corroyera la estructura con el consecuente fallo de la estructura.

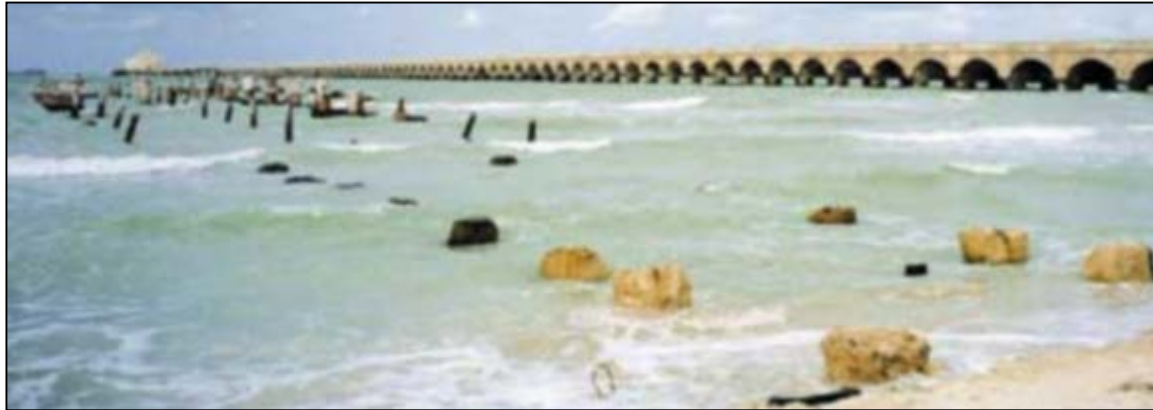
El embarcadero de Progreso (2/3)

El embarcadero que aparece al lado, fué edificado entre 1937 y 1941 empleando corrugado de acero inoxidable.

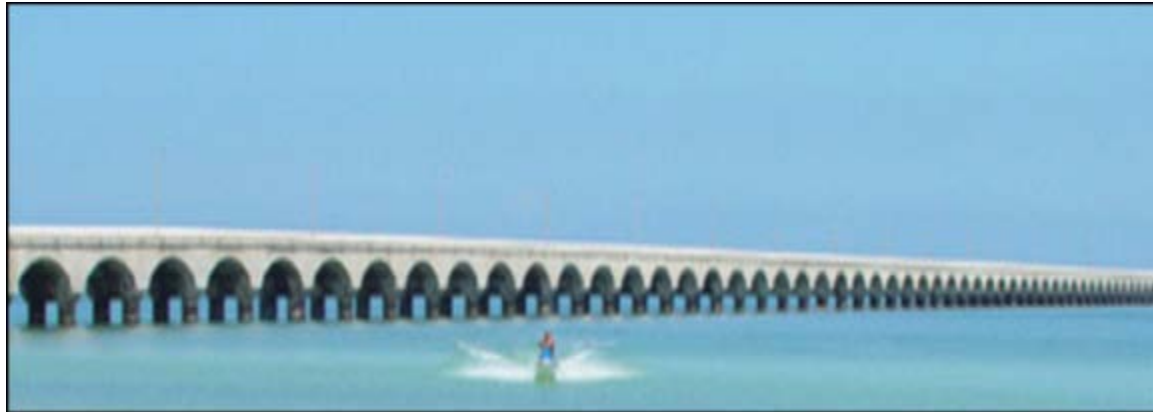
El embarcadero de Progreso (3/3)

Desde entonces, se ha mantenido en servicio sin mantenimiento alguno y permanece en inalterado.

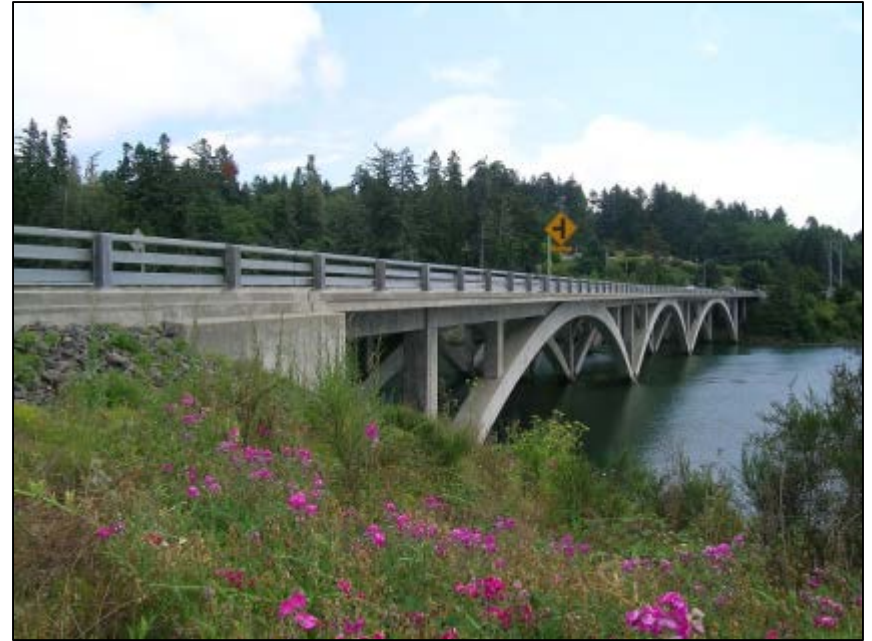
Puente Haynes Inlet Slough, Oregon, EEUU 2004^{7,8}

Se trata de un puente inusual de arcos con bisagras que contiene 400 toneladas de corrugado de acero inoxidable en su plataforma.

Este puente de 230m de longitud sobre el Haynes Inlet Slough está diseñado para una vida útil sin mantenimiento de más de 120 años.

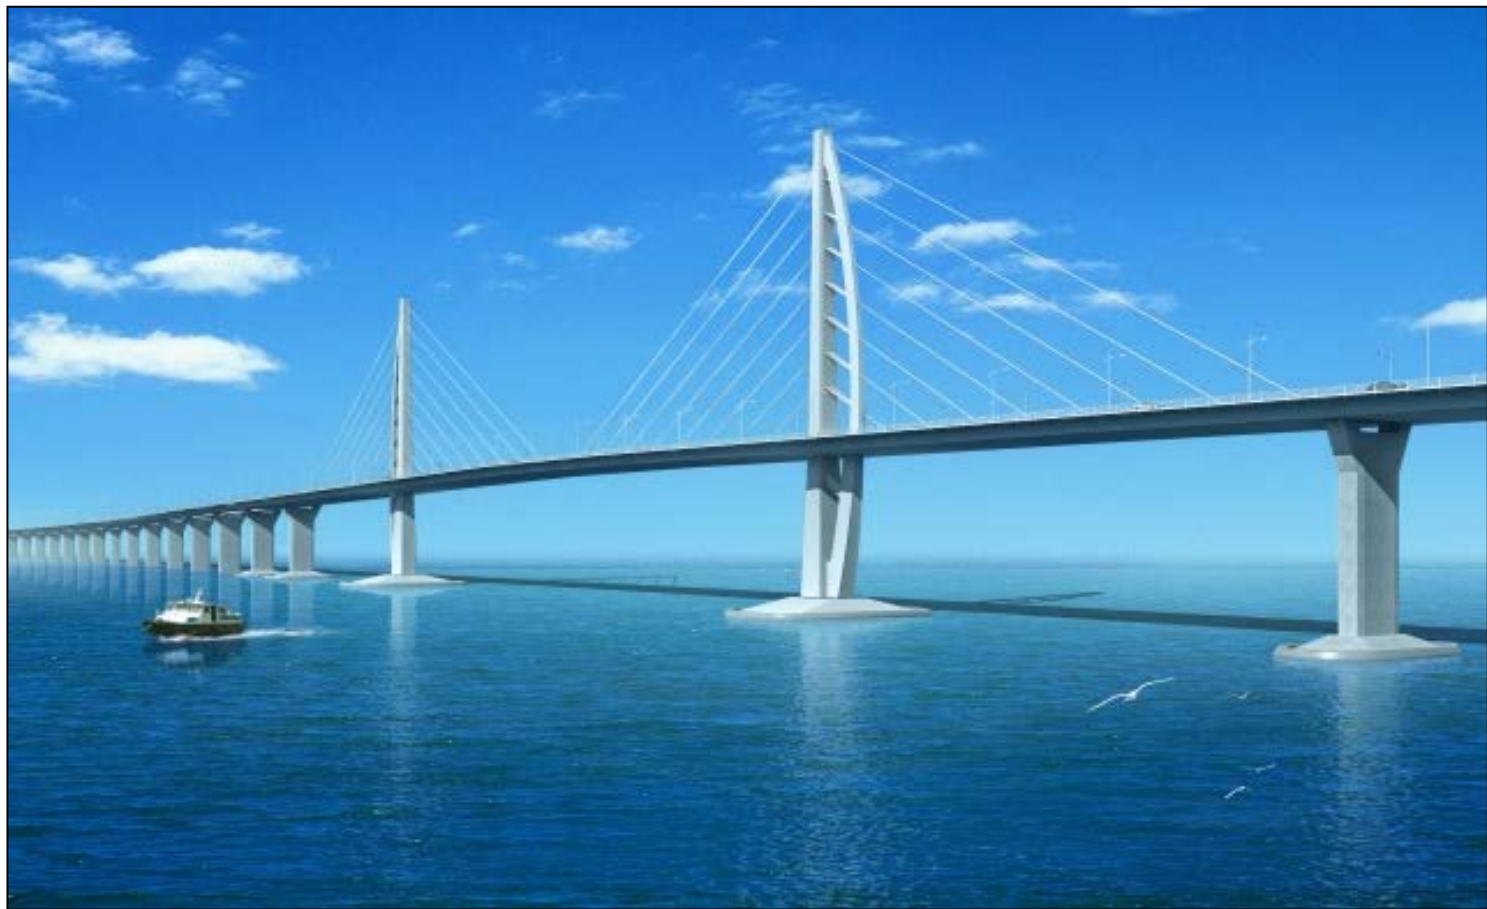
**Puente Hong Kong- Zhuhai- Macau⁹
(La construcción empieza en 2009 y se completará entre
2017-2018)**

El prestigioso proyecto del puente Hong Kong- Zhuhai- Macau es uno de los mayores del mundo. El tiempo de vida útil requerido sin necesidad de mantenimiento es de 120 años. Por lo tanto, se hizo necesaria la prescripción de corrugado de acero inoxidable en las zonas críticas de la estructura, especialmente en las zonas de carrera de mareas. Cerca de 15.000 toneladas de corrugado inoxidable serán instaladas en el proyecto.

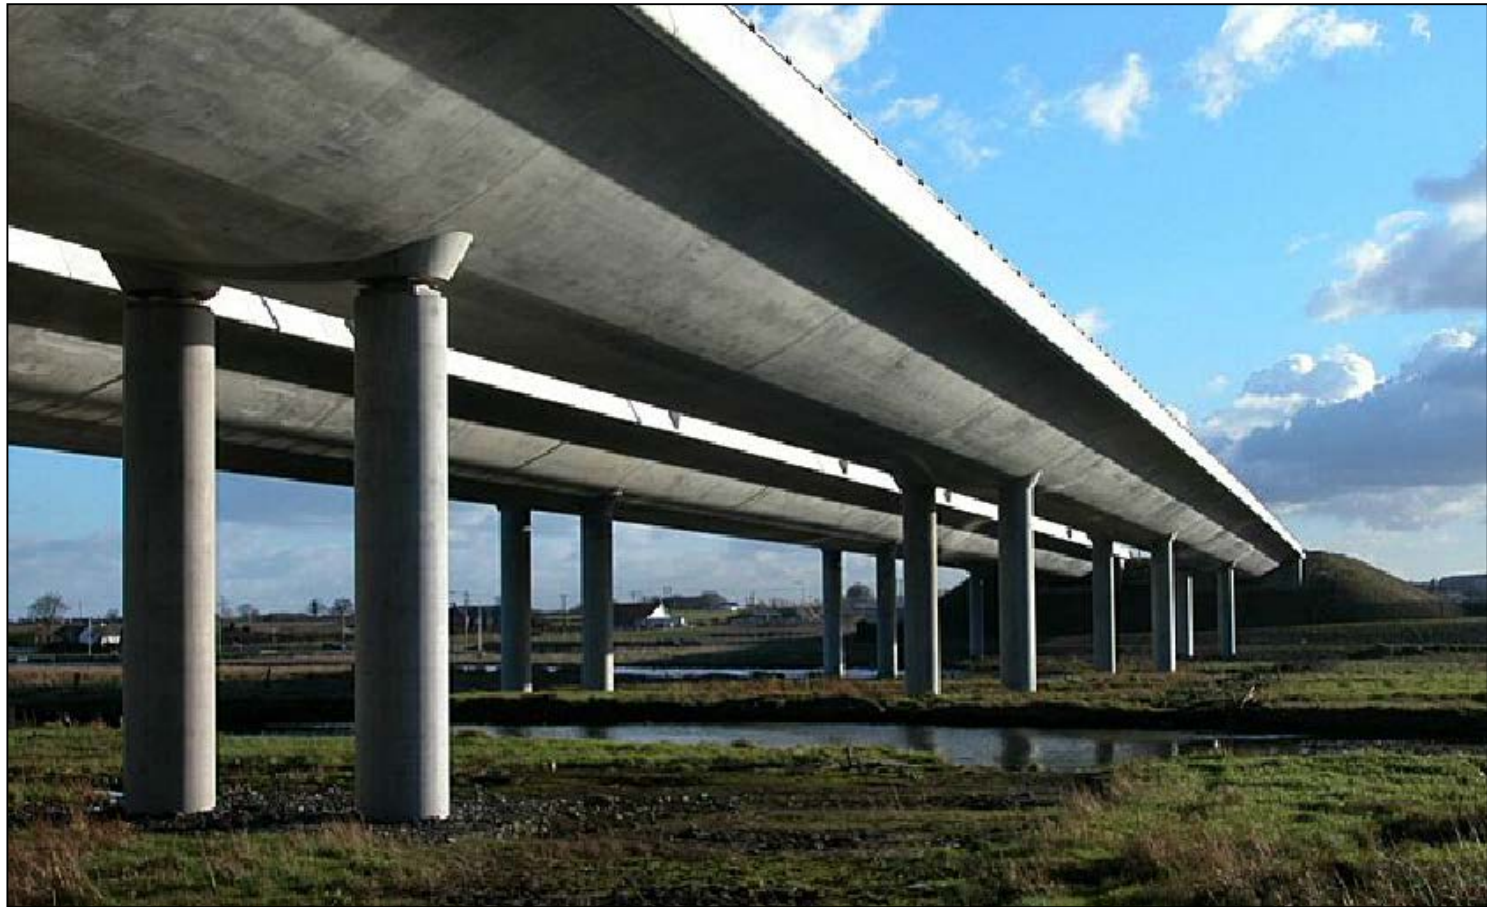
Puente Broadmeadow , Dublin, Irlanda (2003)¹⁰

Se trata de una nueva construcción construida sobre el estuario con 150 toneladas de corrugado inoxidable distribuidos entre los pilares y parapetos.

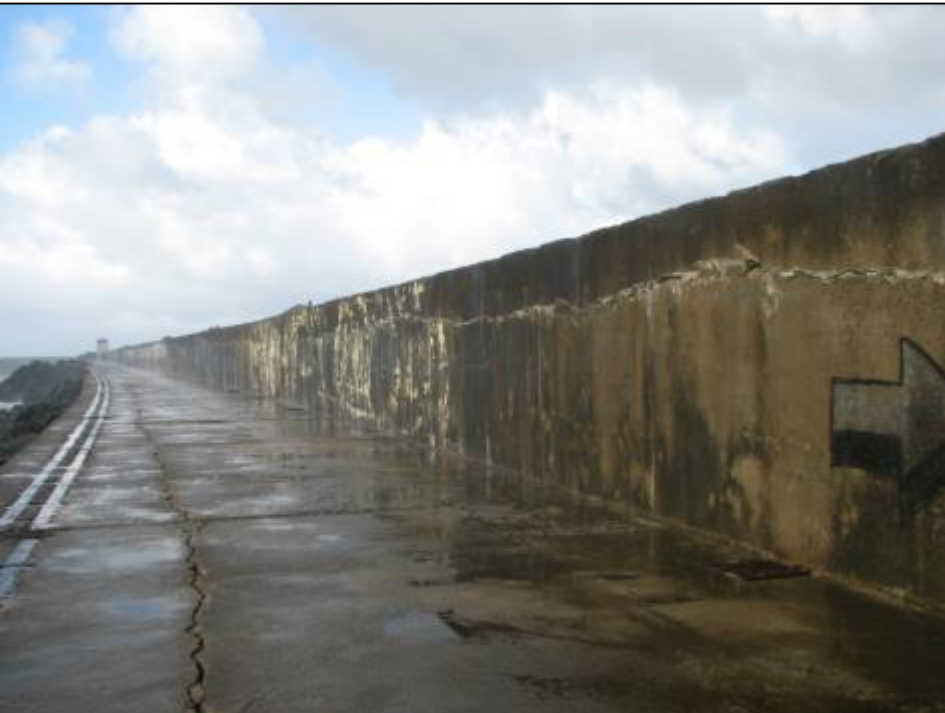
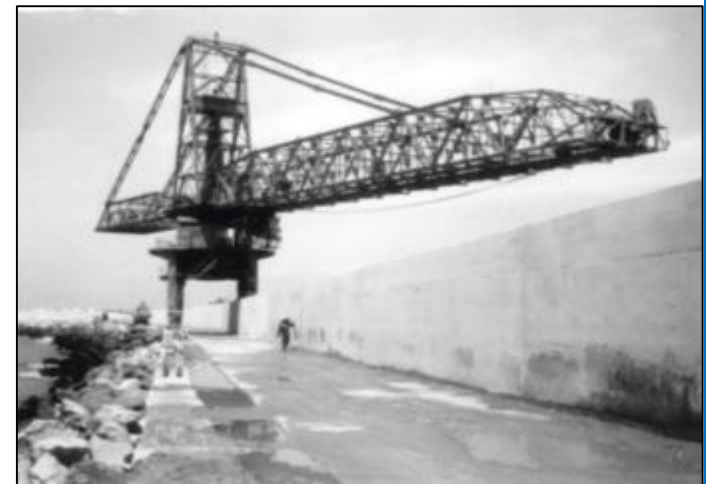
Sección del rompeolas

Grietas en el dique y las paredes que necesitan reparación

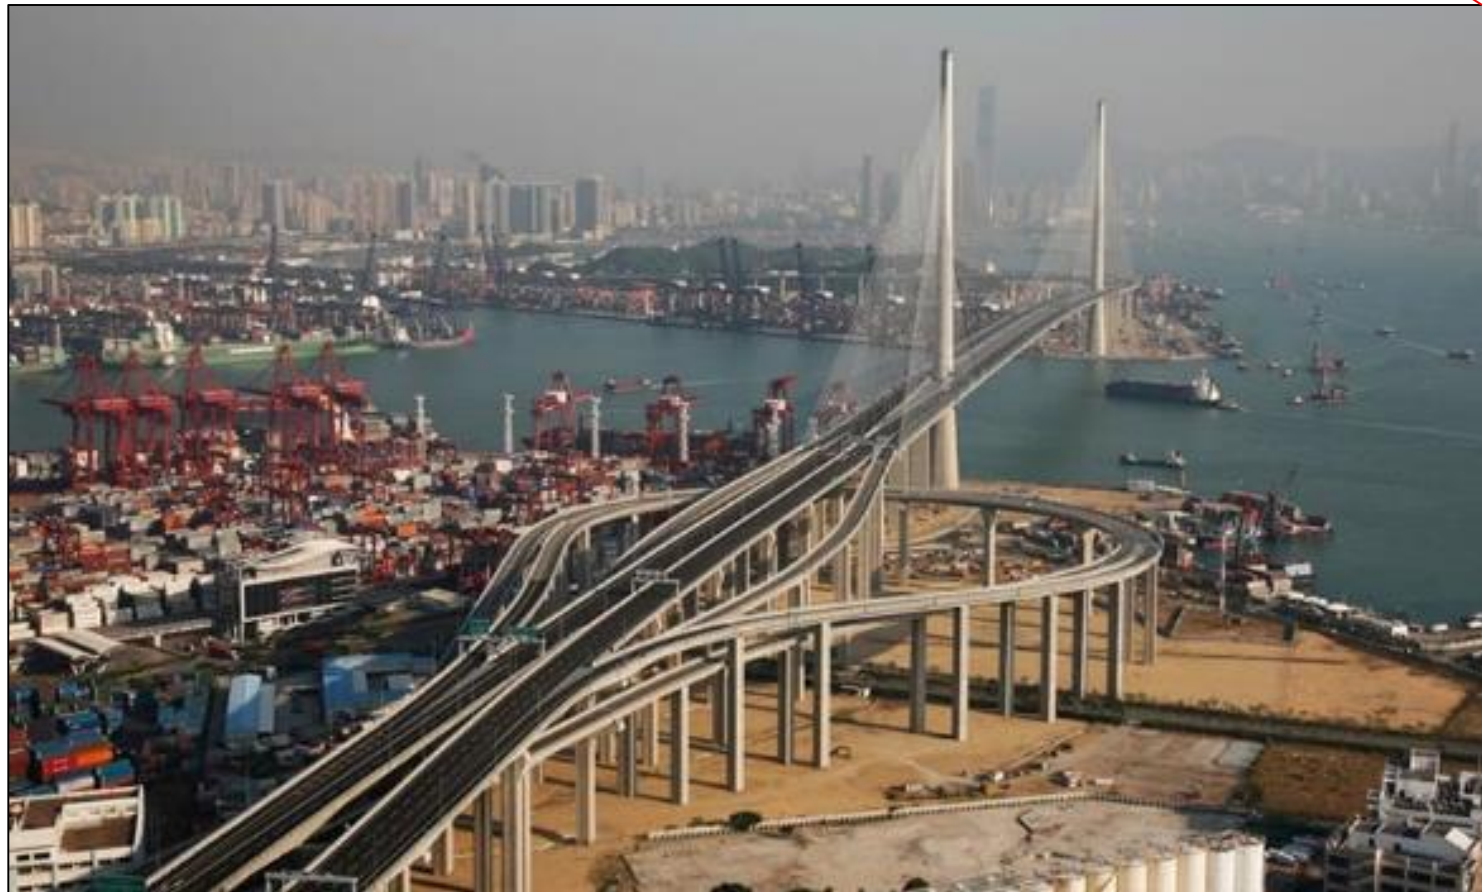
Puente Stonecutters Hong Kong^{12,13}

Se trata del segundo puente atirantado más largo del mundo, con un vano central de 1,018m.

Las torres son de 298m de altura con 1,600 toneladas de acero inoxidable estructural en la zona de los anclajes del cable y 2800 toneladas de acero inoxidable corrugado en el hormigón armado de las torres.

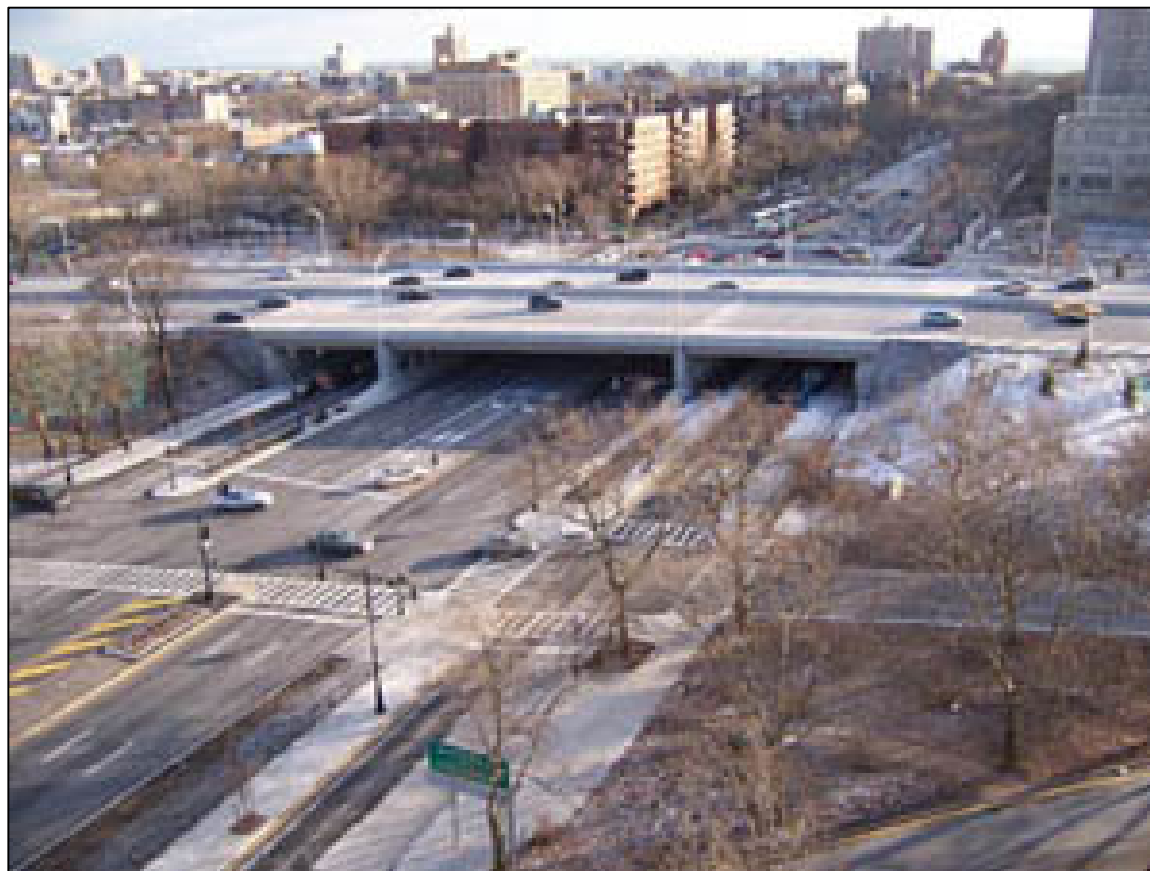
Puente Belt Parkway, Brooklyn, EEUU (2004)¹⁴

Para asegurar una durabilidad de más de 100 años junto con una resistencia a la corrosión proveniente de las sales de deshielo y el ambiente marino, el puente y los parapetos fueron reforzados con corrugado de acero inoxidable tipo 2205.
