Support de cours pour enseignants
d'Architecture et de Génie Civil

Module 7A :

**Applications structurales des
ronds à béton en acier inoxydable**

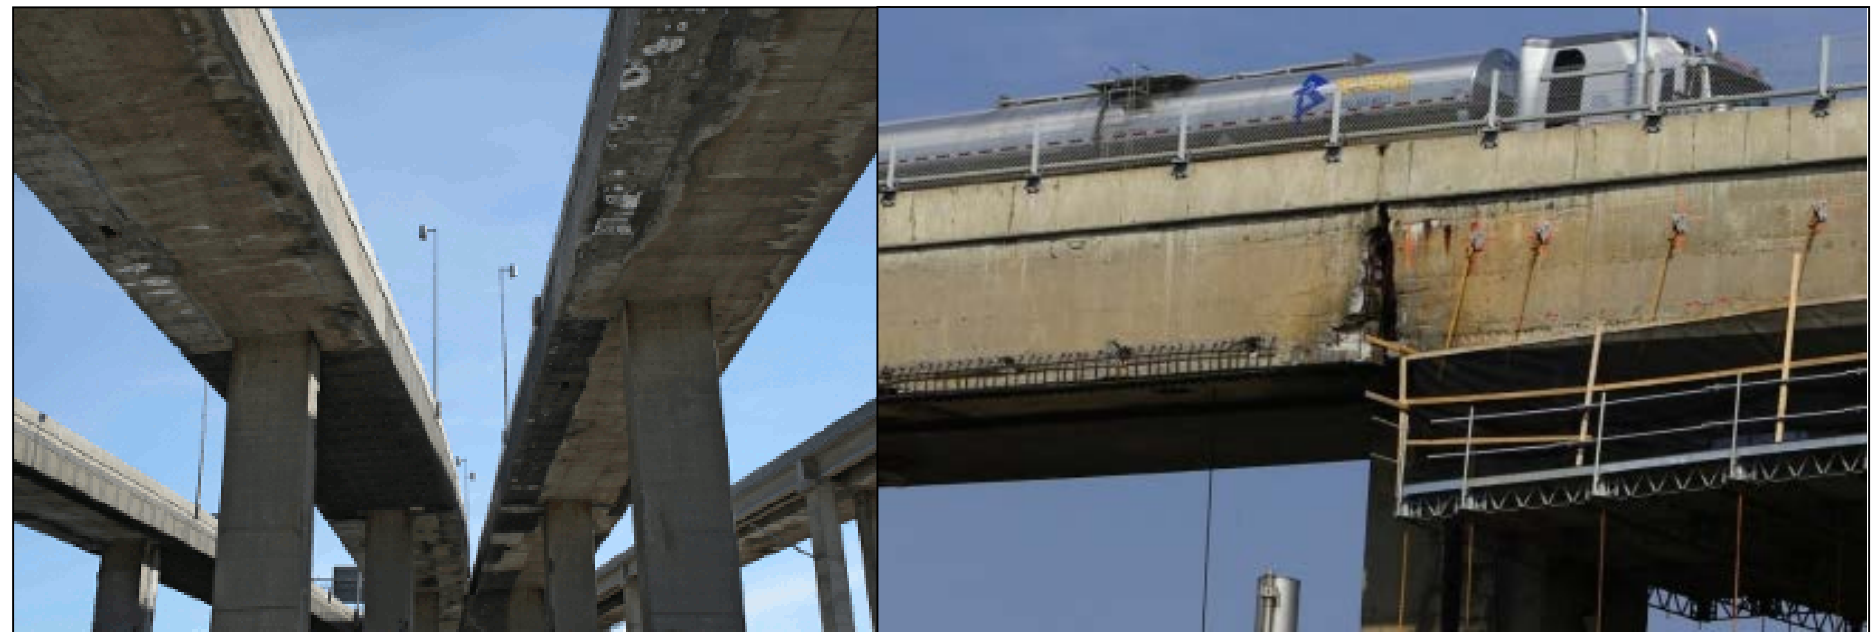
Comment le béton armé est endommagé par la corrosion

Diffusion des ions corrosifs (habituellement des chlorures) dans le béton :

1. Dès que les ions chlorures corrosifs ont atteint les armatures en acier au carbone, la corrosion commence (t_0)
2. Les produits de corrosion occupant un volume plus grand que l'acier, ils exercent une pression vers l'extérieur
3. Des fissures apparaissent dans le béton, facilitant ainsi l'entrée des chlorures (t_1)
4. Le béton d'enrobage se fissure (il s'écaille) exposant ainsi les armatures (t_3)
5. Si la corrosion continue sans être contrôlée, elle se poursuivra jusqu'à ce que les armatures ne puissent plus supporter les sollicitations de traction, et la structure s'effondrera (t_4)

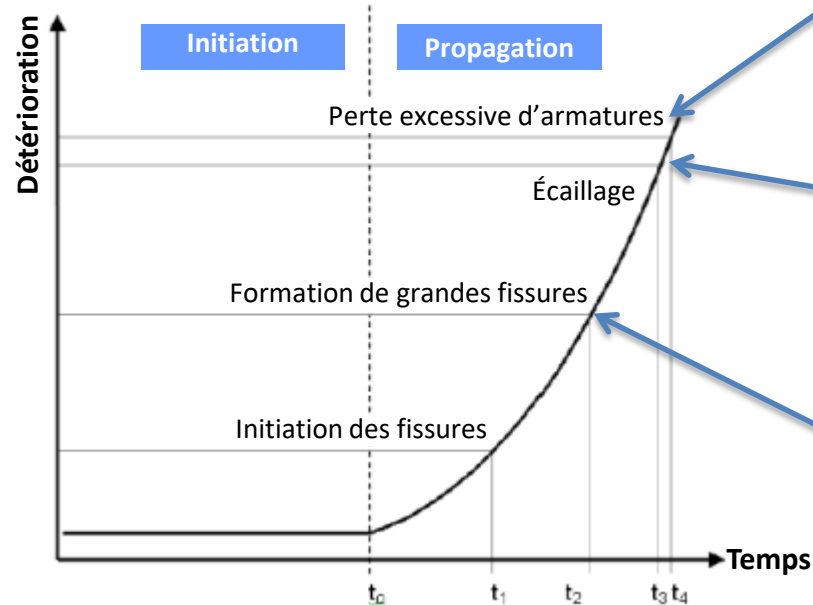
Les fissures du béton armé accélèrent la corrosion

Le béton armé présente souvent des fissures qui facilitent l'accès des ions corrosifs jusqu'aux ronds à béton.

Voici, à droite, quelques causes de formation de fissures (réf. 4).

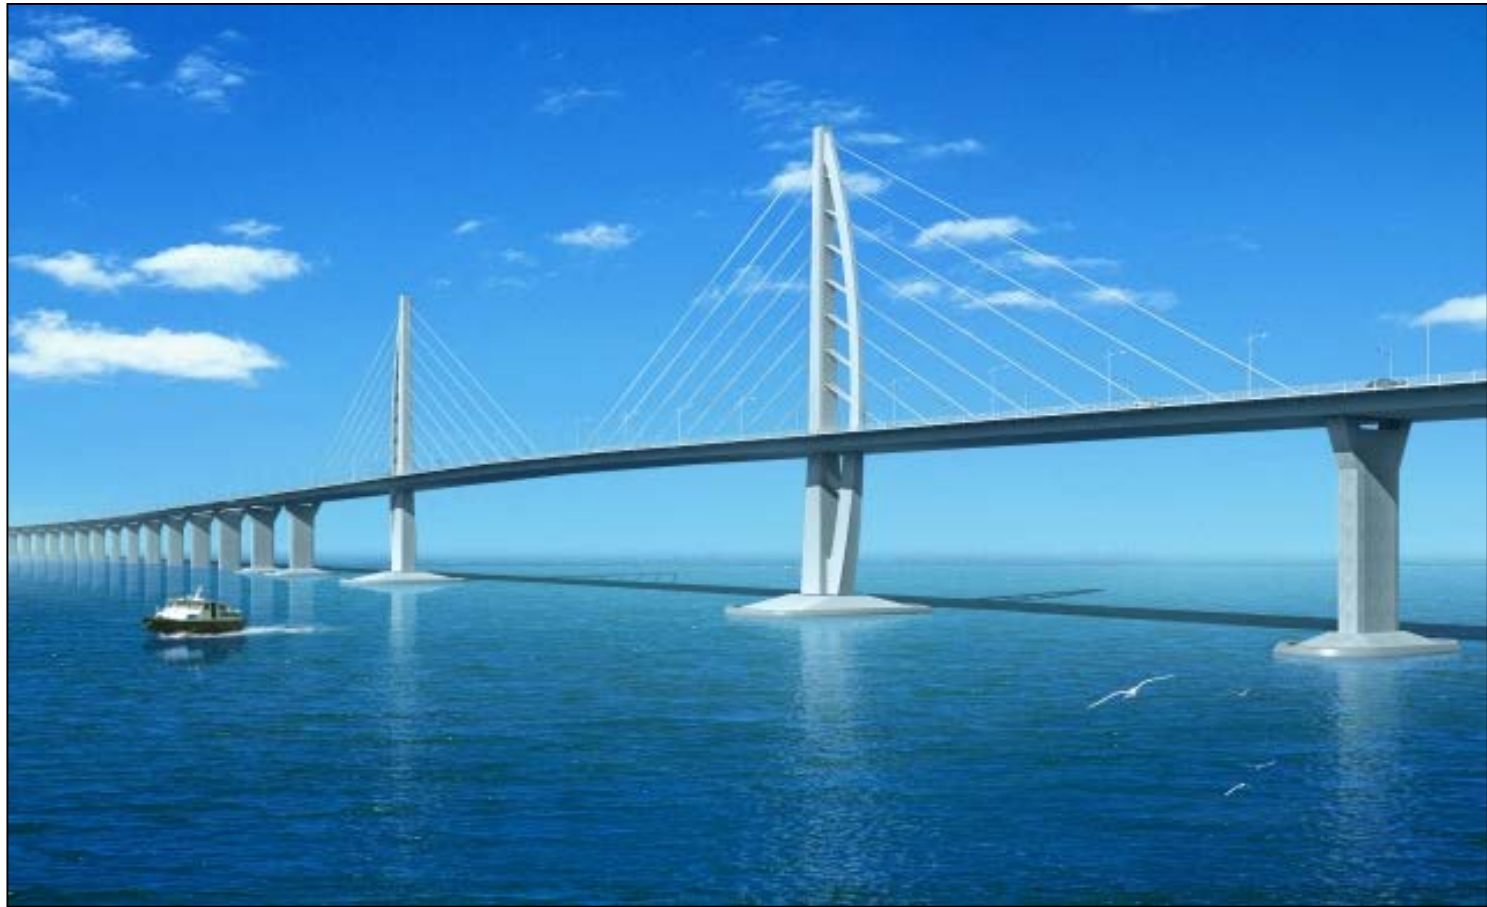
Pont Hong Kong - Zhuhai - Macao⁹ (la construction a commencé en 2009 et sera achevée en 2018)

Le pont prestigieux de l'autoroute Hong Kong - Zhuhai - Macao est actuellement l'un des plus grands projets du monde. La durée de vie exigée est de 120 ans sans entretien. C'est pourquoi des armatures en acier inoxydable ont été spécifiées dans les zones critiques de la structure, principalement dans les zones exposées aux éclaboussures. Au final, 15 000 tonnes d'acier inoxydable seront utilisées.

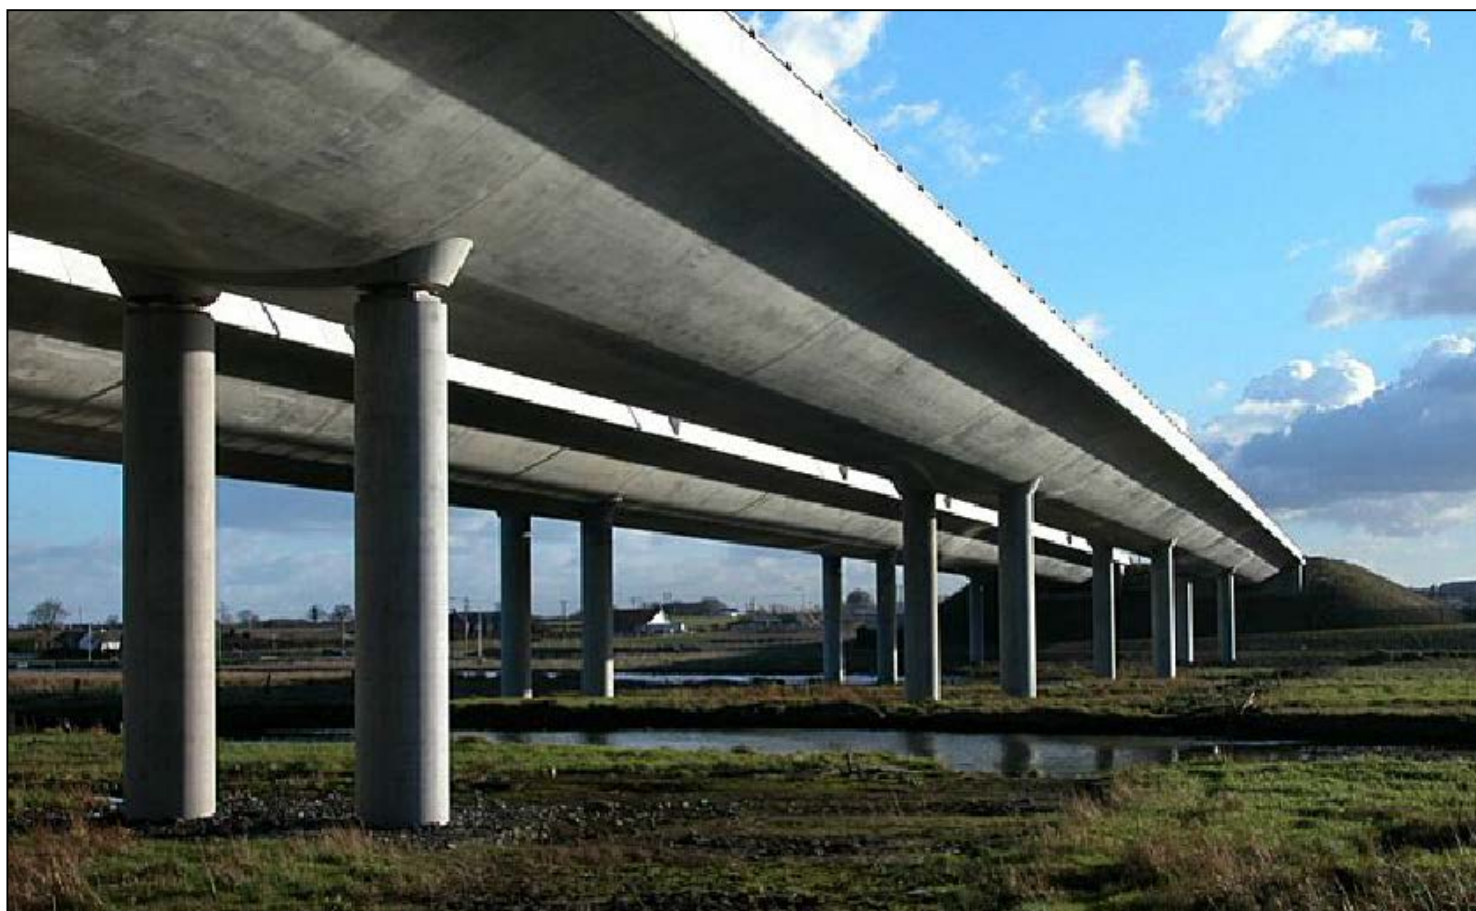
Pont Broadmeadow à Dublin, Irlande (2003)¹⁰

Nouvel ouvrage construit au-dessus de l'estuaire utilisant 105 tonnes d'acier inoxydable dans les piles et les parapets.

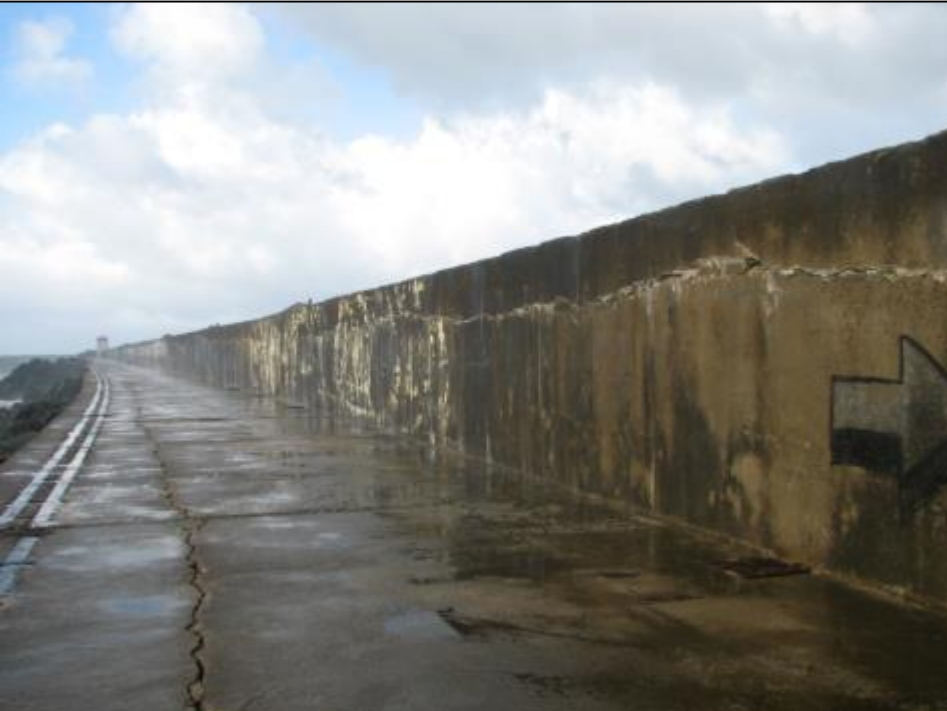
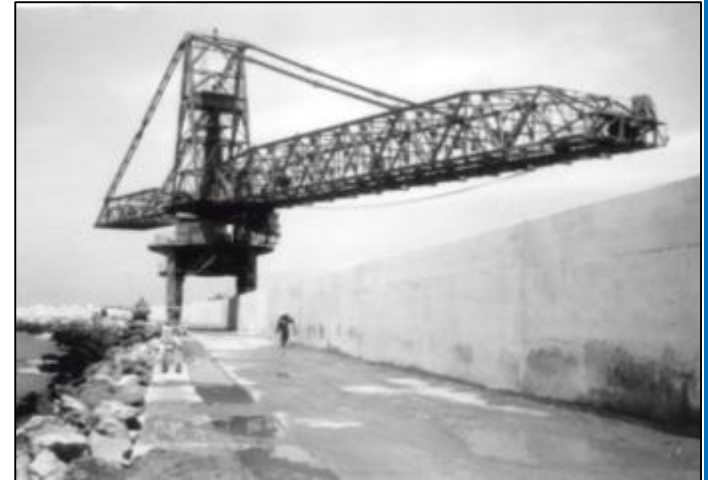
Fissures à réparer sur le quai et le mur

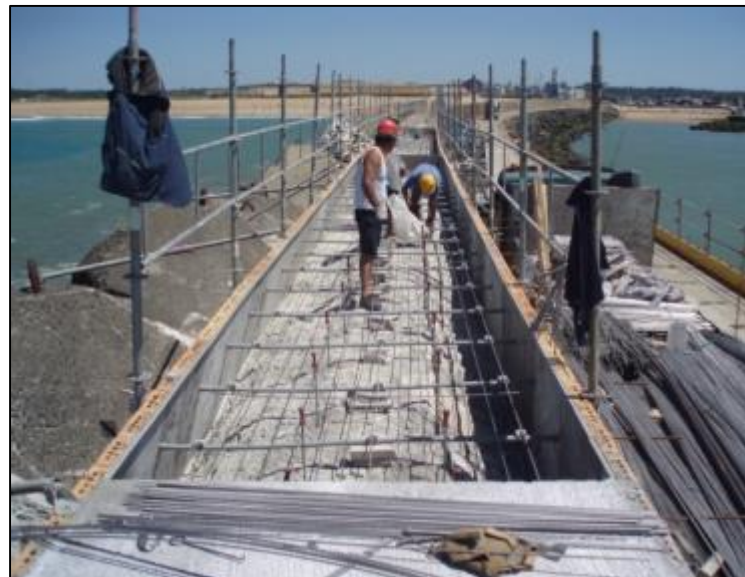
Travaux de réparation de la digue

La plateforme et le mur de quai ont été renforcés par des ronds à béton en inox «lean duplex» (EN 1.4362)¹¹

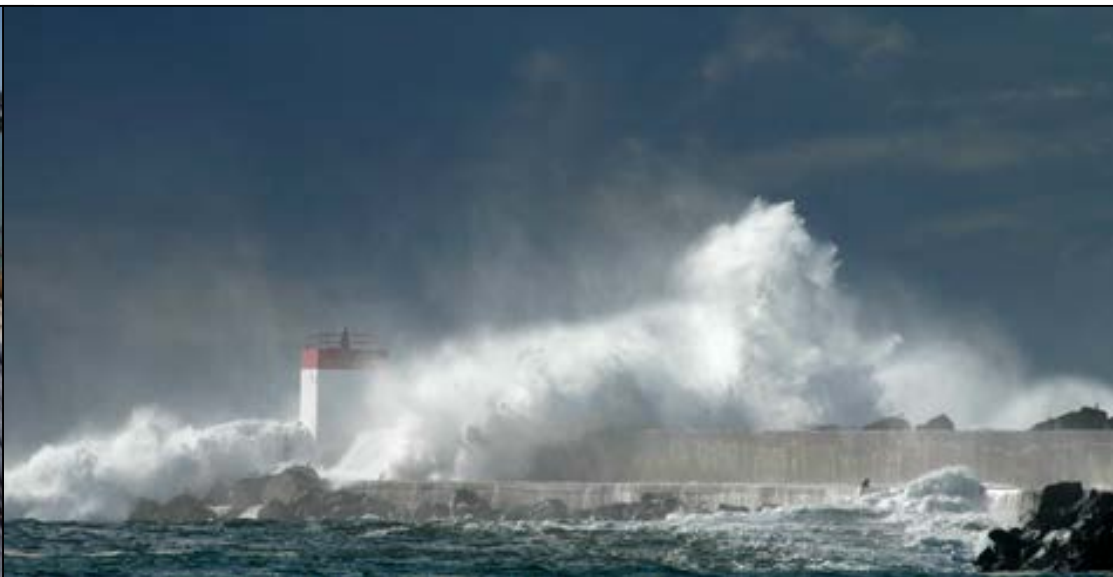
Vue d'une tempête frappant la digue début 2014

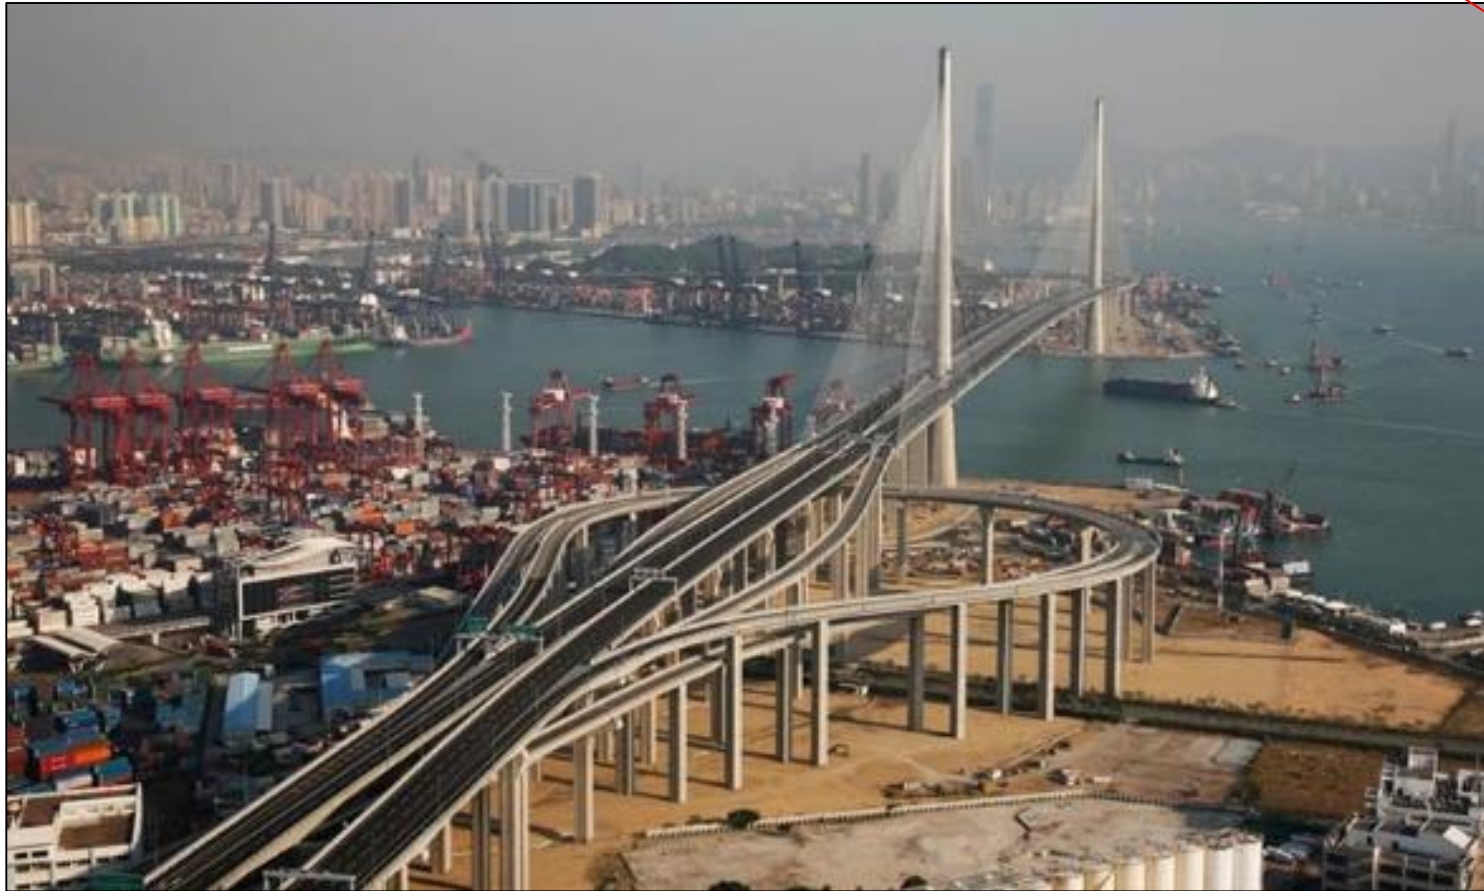
Pont de Stonecutters à Hong Kong^{12,13}

La portée de ce pont à haubans est la deuxième plus grande au monde (1018 m)

Les pylônes ont une hauteur de 298 m avec 1 600 tonnes d'acier inoxydable dans la zone d'ancrage des haubans et 2800 tonnes d'armatures en acier inoxydable dans les parties inférieures, en béton armé, des pylônes.
