防波堤修复

巴约纳，法国

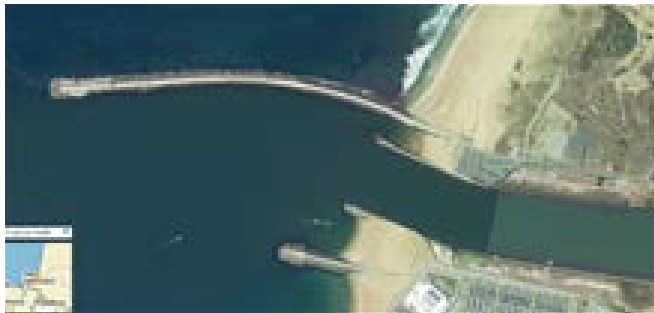
鸟瞰图

巴约纳海港地处法国北部海岸，因此经常会暴露在暴风雨的天气中。60年代修建了一道防波堤来保护通道入口。它的构成包括一道堤墙和一个很宽的可以容纳一辆重型起重机的平台，整个结构外表面覆盖了40吨混凝土砖，其放置和位置调整都是由起重机来完成的。
