## 防波堤修复

巴约纳，法国

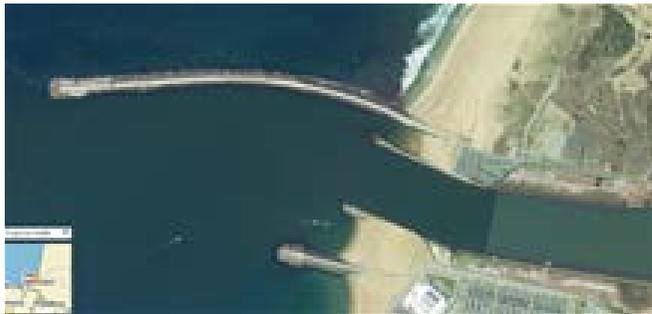
鸟瞰图

巴约纳海港地处法国北部海岸，因此经常会暴露在暴风雨的天气中。60年代修建了一道防波堤来保护通道入口。它的构成包括一道堤墙和一个很宽的可以容纳一辆重型起重机的平台，整个结构外表面覆盖了40吨混凝土砖，其放置和位置调整都是由起重机来完成的。

2014年重修中，当局决定并选用了含铬22%，含镍5%的双相不锈钢，其额外的钼和氮的成分提供了很好的防腐能力和机械性能。由于EN1.4462带肋钢筋的最小屈服强度大于759兆帕，因此钢筋的直径可以减小，因此整体不锈钢方案有着很好的经济性。
